随州高新区淅河镇随州市恒科建材有限公司 “7·21”一般中毒和窒息生产安全事故调查报告

随州高新区淅河镇随州市恒科建材有限公司
“7·21”一般中毒和窒息生产安全事故调查组
2022年11月2日

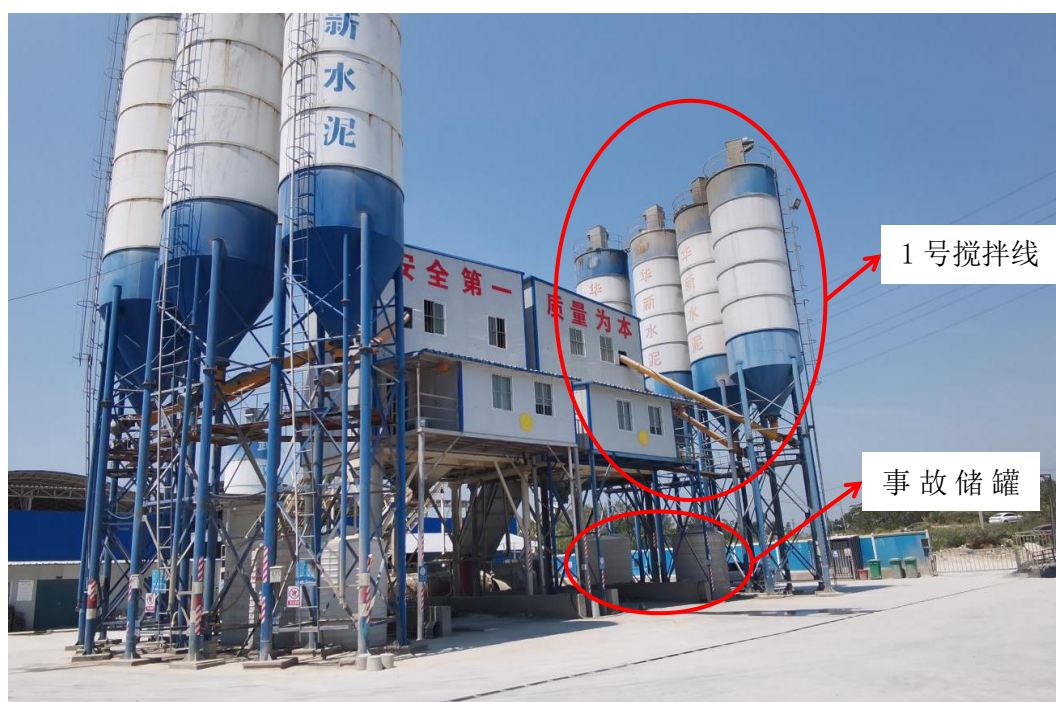
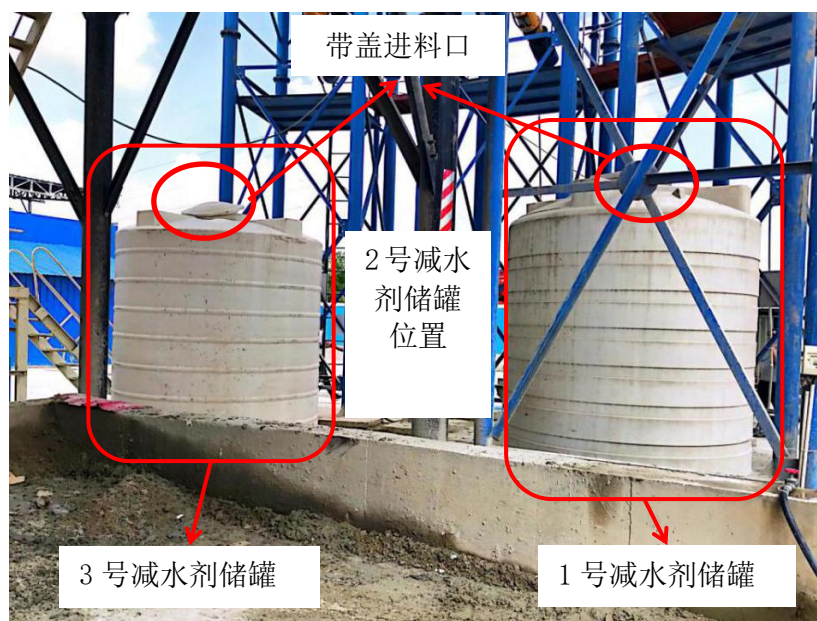
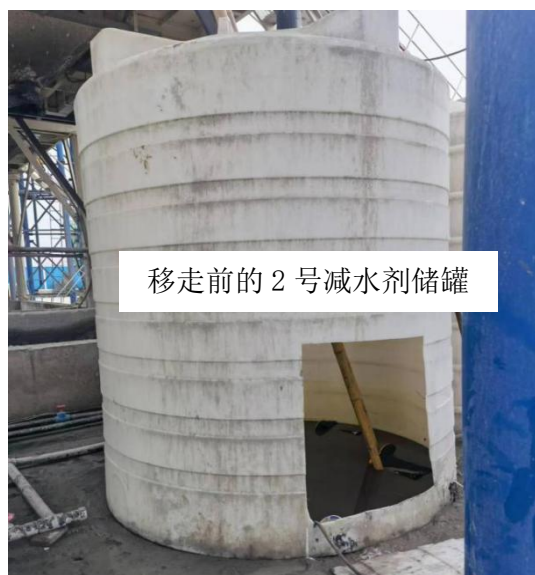
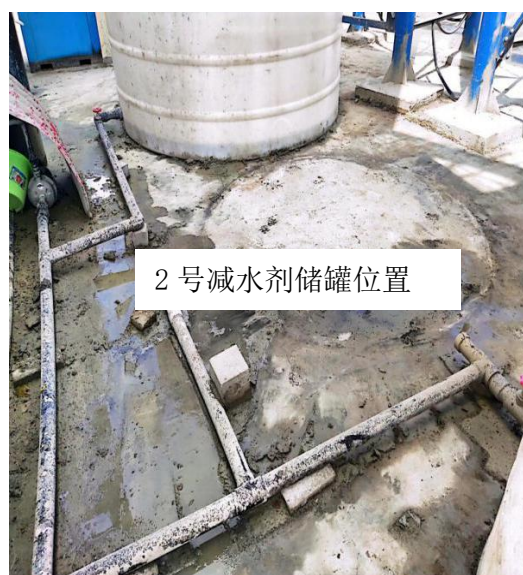
“7·21”事故现场照片

经现场勘查，发生事故的储罐是 1 号搅拌线附属减水剂储罐区的 2 号储罐，现场勘查前已被随州市恒科建材有限公司移走，该储罐与旁边 1 号、3 号储罐为同一样式，为白色圆柱形，塑胶材质，外形尺寸（直径*高）：2200mm*2840mm，无支护，无扶梯，未采取地面固定措施。储罐顶部设有圆形投料口，配有外盖（直径约 500mm）。

根据调查，事发前该储罐储存的是由武汉苏博新型建材有限公司供应的聚羧酸系减水剂。该储罐为减水剂供应商武汉苏博新型建材有限公司提供，日常由供应商及随州市恒科建材有限公司相关人员管理操作。当天执行清罐作业时，储罐内存有约 7-8cm 深的减水剂液体。

随州市恒科建材有限公司员工张洪波违规进入有限空间聚羧酸减水剂储罐内实施清罐作业，因缺氧和吸入有毒有害混合型气体导致昏迷。救援人员魏从文、方鹏、方崧伊未采取安全措施盲目入罐施救，导致伤亡扩大。^①

随州市恒科建材有限公司要加强生产安全事故应急预案编制、演练工作。一是要针对企业安全生产特点，进一步完善公司应急预案，迅速进行危险有害因素辨识，并针对可能导致事故的环节或因素采取措施进行管控。二是要有针对性地开展应急处置演练，通过定期开展事故应急救援演练和效果评估，提升应急演练的针对性、实战性，确保员工面临各种突发情况，熟练掌握应急处置措施。三是完善劳动防护用品、应急物资保障工作，配备有限空间作业通风、检测设备，完善劳保用品、应急物资台账记录。
